## Informe de Ensayo N°: 30536-24

**Objeto ensayado:** Cabo Multi Herramientas: Cabo tubular hueco, recto de fibra de vidrio reforzado con resina y sobre extruido con HDPE (polietileno de alta densidad), con zonas antideslizantes que mejoran el agarre y reducen la vibración transmitida al usuario. Fecha de recepción día 11/11/2024.-

**Ensayos Realizados:** Ensayo Individual de Serie. –

**Norma/s de Referencia:** se toma procedimiento IEC 62193 (pértigas aislantes)

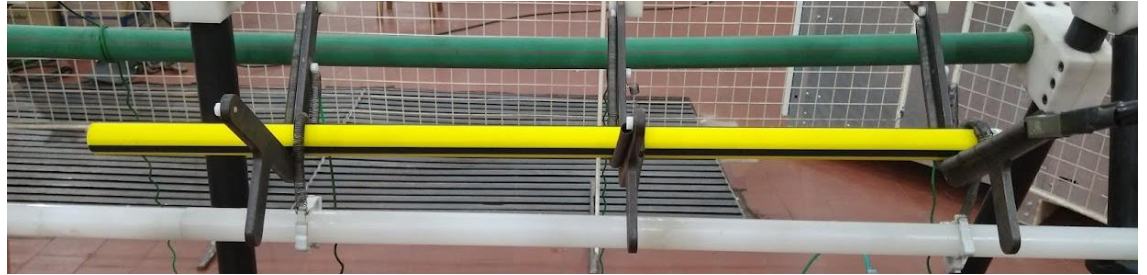
**Montaje de ensayo:**

Se realizó el ensayo según procedimiento del punto 6.4.2 de la norma de referencia. Seguidamente a los fines de realizar el ensayo dieléctrico, se montó el elemento bajo ensayo, sobre un dispositivo de ensayo, el cual posee ecualizadores conductores, en sentido transversal al eje de la misma, de un ancho aproximado de 2 centímetros y distantes entre sí 30 centímetros, a todo lo largo del objeto sometido a ensayo, se conectaron alternadamente cada una de estos ecualizadores a tierra de referencia y a tensión, a los que se aplicó una tensión creciente del orden de 2 [kV/s] hasta el valor especificado, por acuerdo entre comitente y laboratorio, dado que no es un elemento para trabajo con tensión, solo se trata de evaluar su capacidad dieléctrica ante un contacto no esperado con un elemento bajo tensión..

Primeramente, se aplicó entre los electrodos alternados, una tensión alterna de 10 kV, la cual se mantuvo por un minuto. Sin extinguir la tensión, se incremento la misma hasta un valor de 50 kV, la cual se mantuvo, por un tiempo de un minuto. Finalmente se incrementó la tensión hasta un valor de 100 kV, manteniéndola un minuto, para finalmente extinguirla.

**\*\* Durante la aplicación de tensión, no se evidenciaron contorneo, ni arco, ni chispazos, ni perforación, ni erosión sobre la superficie \*\*.**
